2014年 鉄道安全報告書

2014年9月

能勢電鉄株式会社

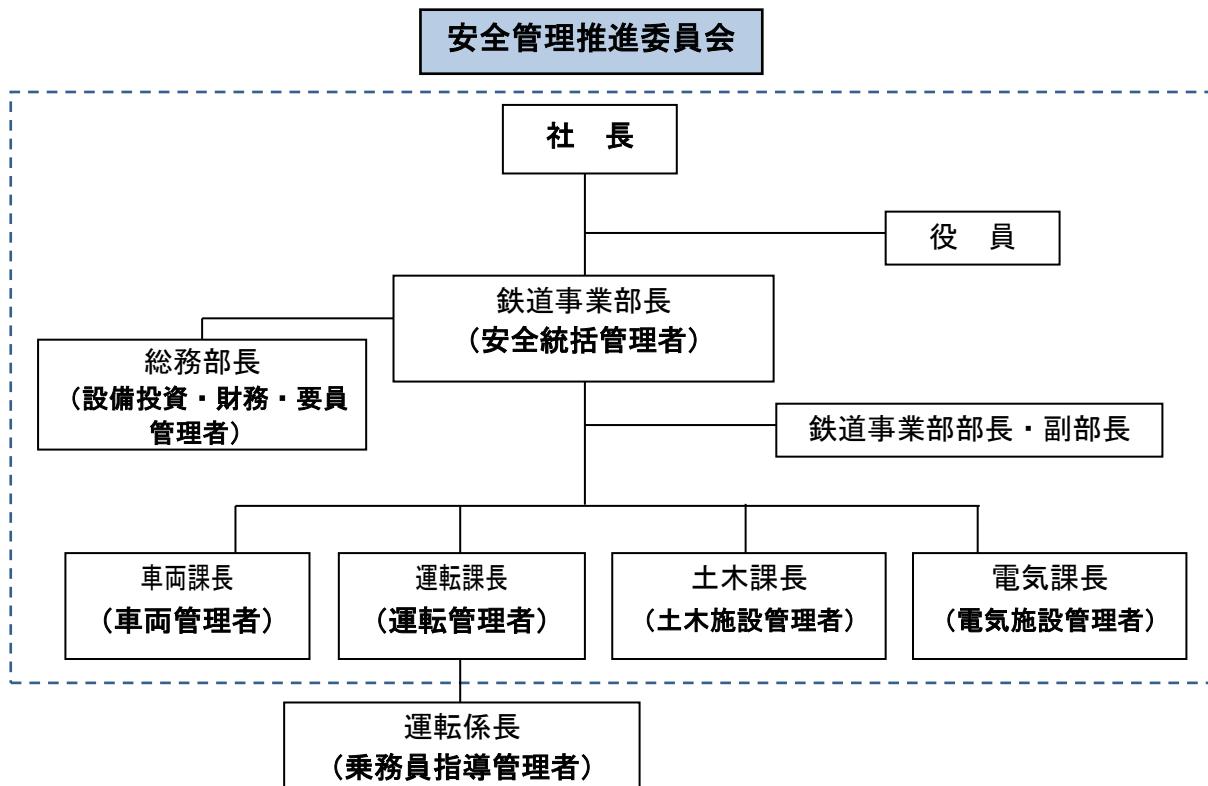
(1) 安全管理体制概要図

■2-1 鉄道線の安全管理体制

役職名	役割
社長	輸送の安全の確保に関する最終的な責任を負う
安全統括管理者	輸送の安全の確保に関する業務を統括する
運転管理者	安全統括管理者の指揮の下、運転に関する事項を統括する
乗務員指導管理者	運転管理者の指揮の下、乗務員の資質（適性・知識および技能）の維持に関する事項を管理する
車両管理者	安全統括管理者の指揮の下、車両に関する事項を統括する
土木施設管理者	安全統括管理者の指揮の下、土木施設に関する事項を統括する
電気施設管理者	安全統括管理者の指揮の下、電気施設に関する事項を統括する
設備投資・財務・要員管理者	輸送の安全の確保に必要な設備投資、財務、要員に関する事項を統括する

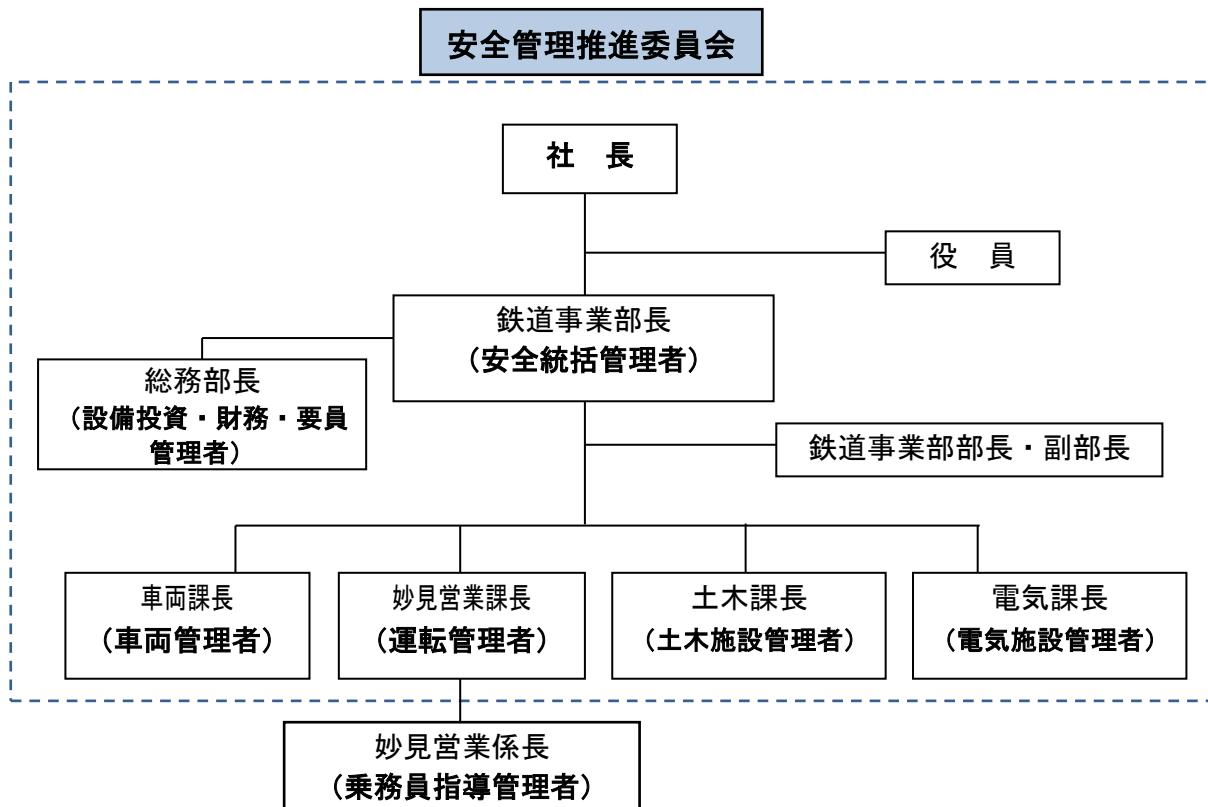
(1) 安全管理体制概要図

■2-2 鋼索線の安全管理体制

役職名	役割
社長	輸送の安全の確保に関する最終的な責任を負う
安全統括管理者	輸送の安全の確保に関する業務を統括する
運転管理者	安全統括管理者の指揮の下、運転に関する事項を統括する
乗務員指導管理者	運転管理者の指揮の下、鋼索線の運転手および乗務員の資質（適性・知識および技能）の維持に関する事項を管理する。
車両管理者	安全統括管理者の指揮の下、車両に関する事項を統括する
土木施設管理者	安全統括管理者の指揮の下、土木施設に関する事項を統括する
電気施設管理者	安全統括管理者の指揮の下、電気施設に関する事項を統括する
設備投資・財務・要員管理者	輸送の安全の確保に必要な設備投資、財務、要員に関する事項を統括する

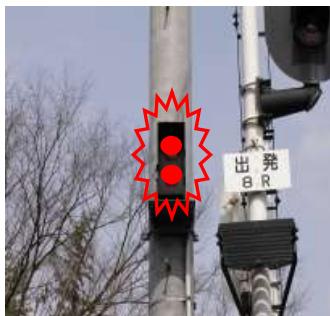
非常通報用アクシデントサイン
(動作イメージ)

名 称	機 能
非常通報ボタン	非常事態等に係る乗務員やお客様により、ホームに設置している非常通報ボタンを押下することにより、ブザー音が鳴動すると共に、アクシデントサインが明滅し、駅に進入（または進出）する列車の乗務員や関係係員に知らせます。

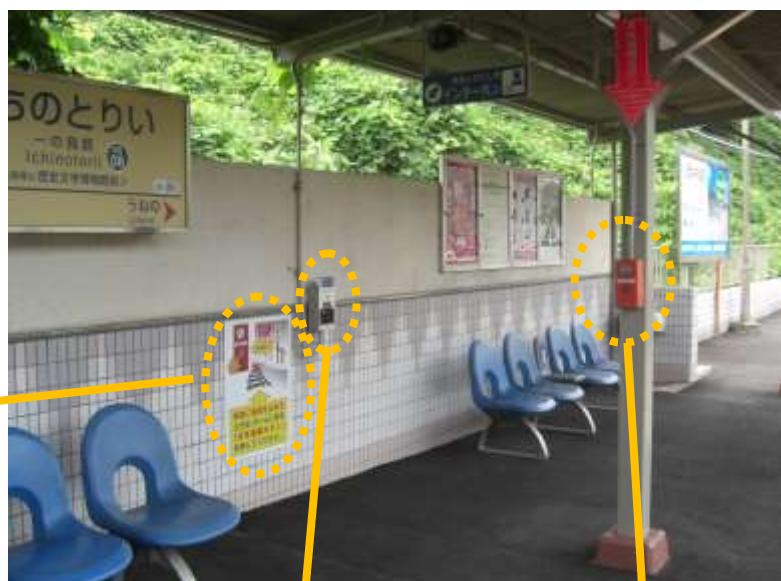
係員呼び出し用インターホン

非常通報ボタン

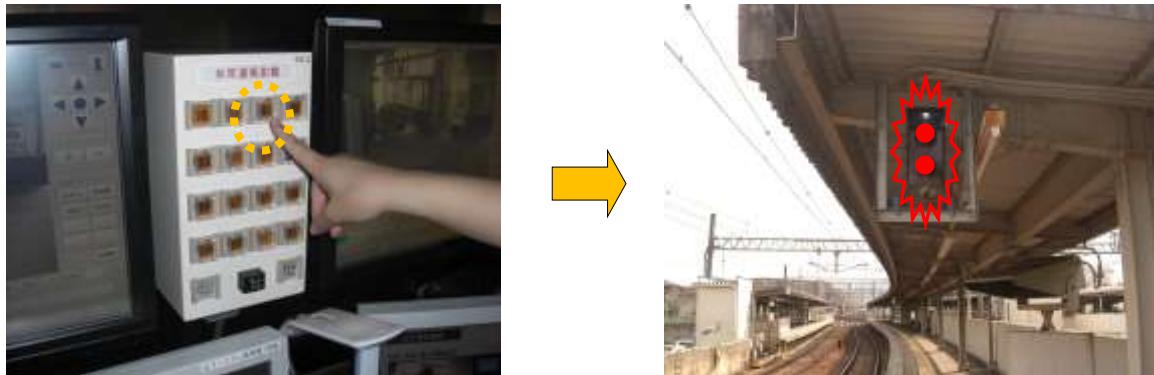
名 称	機 能
非常通報監視盤	駅遠隔監視センター内にある各駅監視モニターでホームからの転落等異常を発見した場合、駅係員が該当する駅の非常通報ボタンを遠隔で動作させると、現地でブザー音が鳴動すると共に、アクシデントサインが明滅し、列車の停止措置をとることができます。

該当駅の非常通報ボタンを係員が押下。

アクシデントサインが動作し、乗務員に知らせる。(動作イメージ)

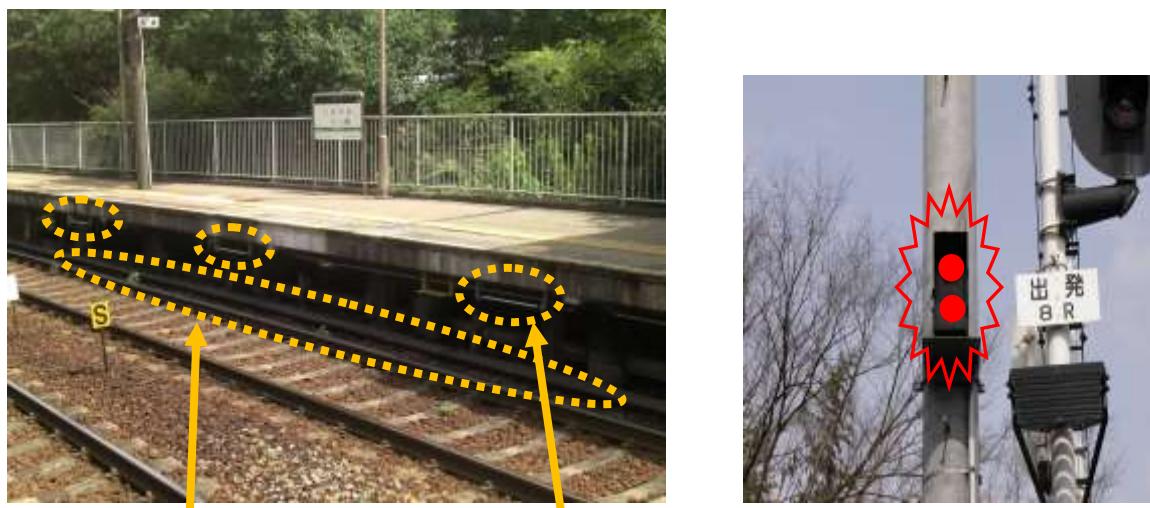
名 称	機 能
転落防止警告灯 及び 転落検知マット	車両とホームの間隔が広い曲線ホームの乗降位置には、お客様に注意を促す転落防止警告灯を設置しており、2013年度にはパトライト（黄色：電球式）からLED式に更新し、お客様の視認性がよくなり、安全性が向上しました。 また、軌道上には転落検知マットを設置し、万が一、車両とホームの隙間から線路内へ転落された場合、自動的にブザー音が鳴動すると共に、アクシデントサインが明滅し、当該列車の乗務員に知らせます。

転落検知マット

転落防止警告灯

転落支障報知装置用
アクシデントサイン
(動作イメージ)

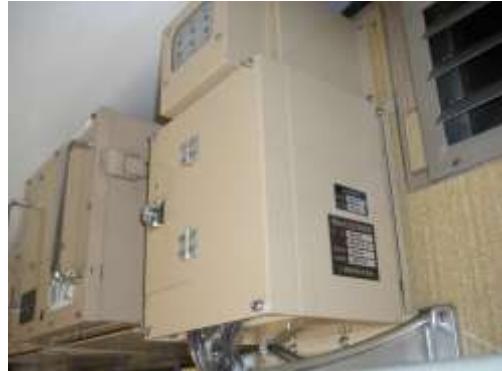
名 称	機 能
運転状況記録装置	万一事故が発生した場合の原因究明や再発防止に役立てるため、運転士の操作に関する情報、ATS動作状況等のデーターの解析ができる装置の導入を進めています。2013年度には3編成に設置し、今後、全編成に設置予定です。この装置は乗務員室に設置されており、列車の走行データ（時間・速度・制御・ブレーキ・ATS動作等）を記録します。

2012年度より、運転士の操作に関する情報・ATS動作状況等のデーターの保存ができる「運転状況記録装置」の設置工事を開始し、今後、2016年6月末までに全編成への設置を実施します。

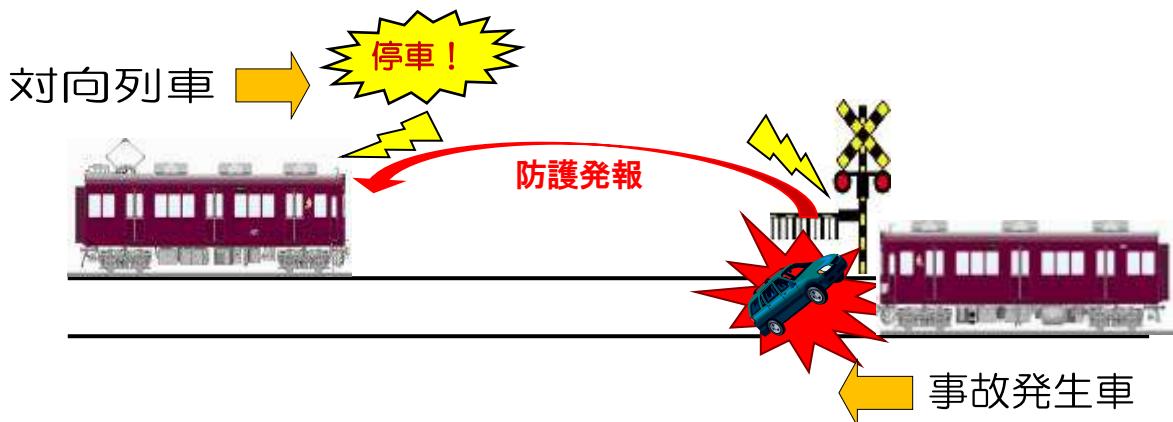
名 称	機 能
防護無線装置、及び 列車無線電源二重化	異常発生時に、乗務員が運転台に設置している防護無線装置のボタンを押すと、その付近を走行中の列車の運転台にある警報ブザーが鳴動し、乗務員に異常を知らせます。 また、事故等により列車無線装置の電源が断たれても、自動的にバックアップする電源に切替わる装置を全ての運転台に設置しています。

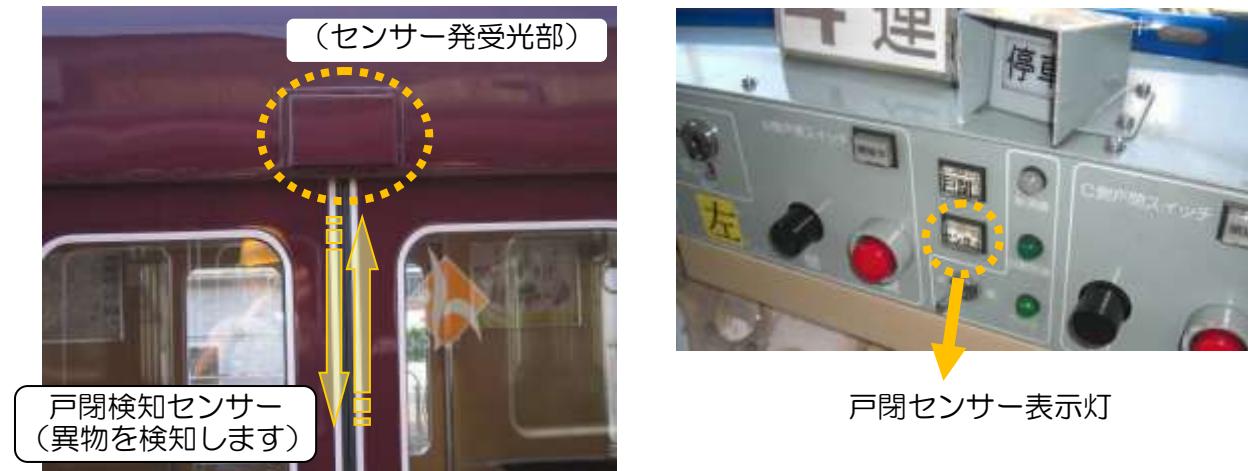
名 称	機 能
戸閉検知センサー	車両の扉を閉めた際に、扉の上部（車外）に設置しているセンサーにより、扉挟みがないか検知し、運転台に設置された戸閉センサー表示灯で乗務員に知らせます。

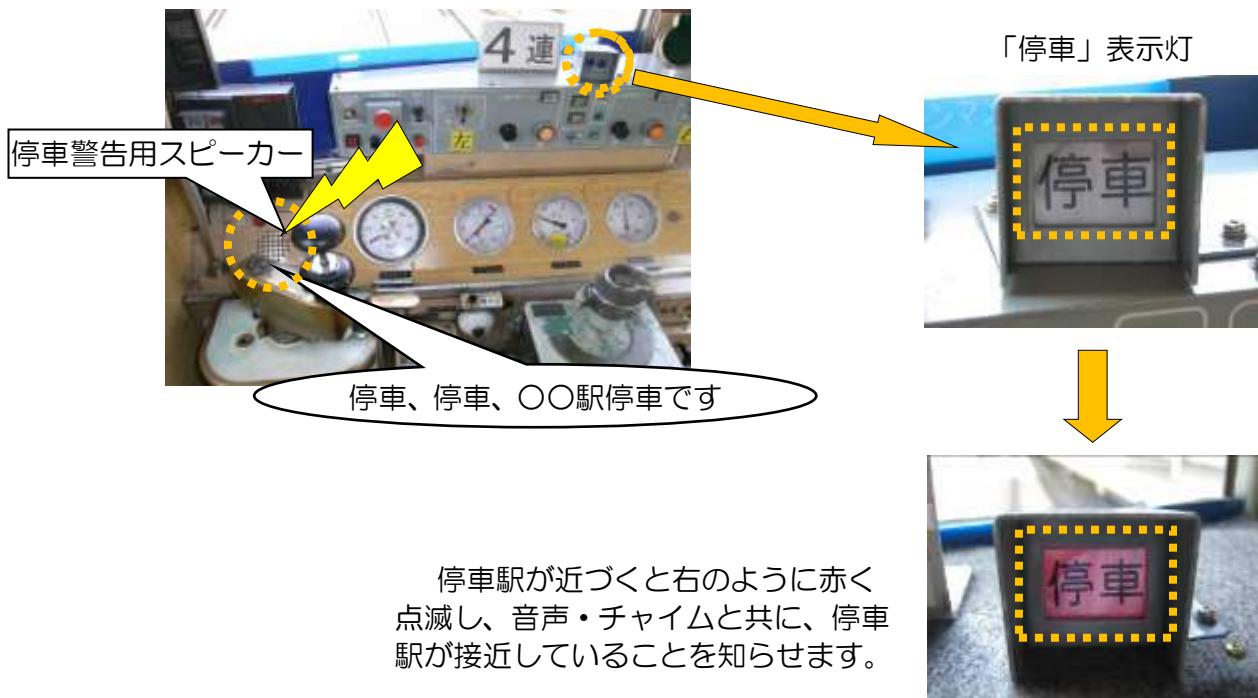
名 称	機 能
駅誤通過防止 支援装置	乗務員が停車駅手前の所定の地点でブレーキ操作を行わなかった場合に、チャイム・音声・表示灯で警告します。

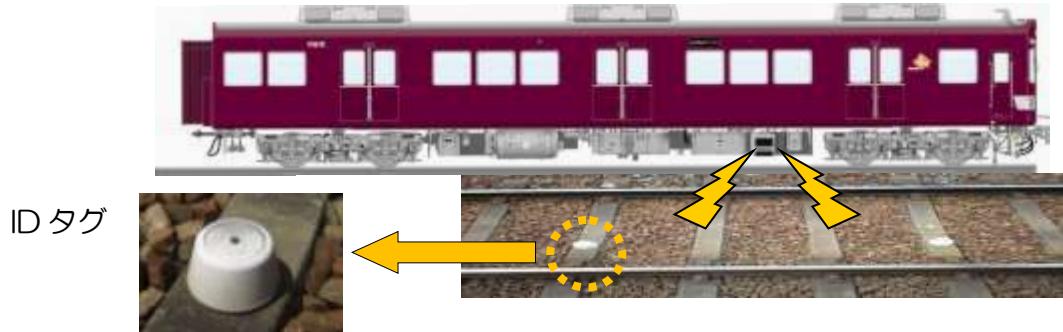
名 称	機 能
扉誤操作防止装置	列車に搭載されている扉誤操作防止装置が、線路上に設置されたIDタグからホーム位置情報を受信して、停車時に誤ってホームの無い側、または、ホームを行き過ぎた場所で扉の開扉操作を行っても、扉が開かないようになっています。

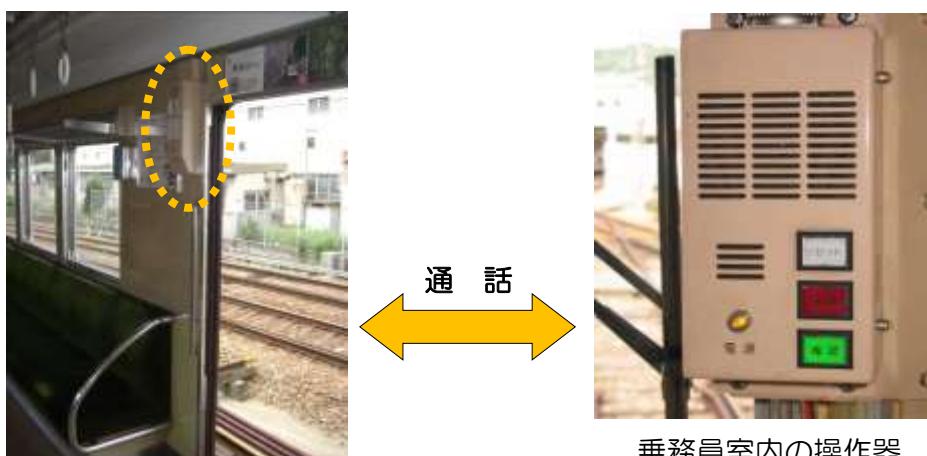
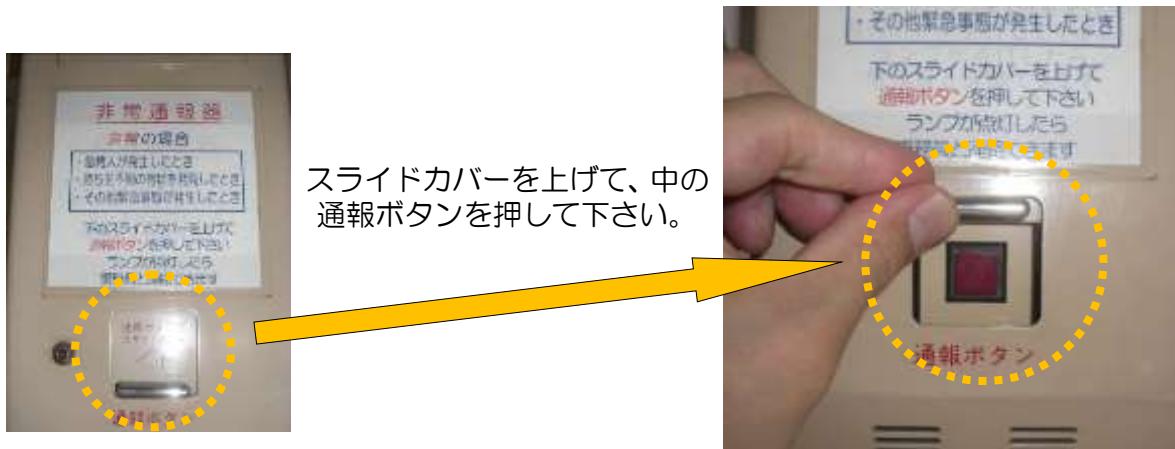
名 称	機 能
非常通話装置	車内で非常事態等が発生した場合に乗務員へ通報する装置で、お客様と乗務員とが直接通話できます。(各車両に1箇所設置)

客室内：各車両に1箇所、
車両中央に設置

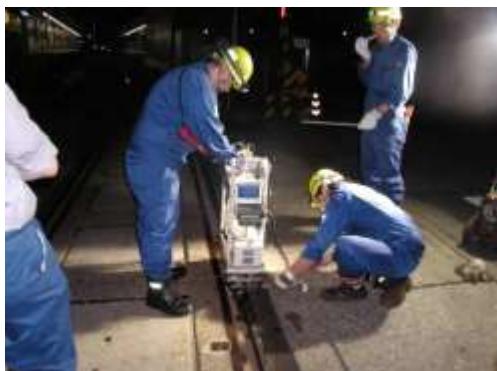
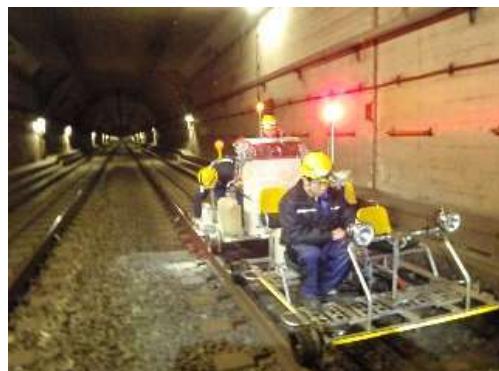
作業名	内 容
超音波レール探傷器による検査	列車運行の繰り返しや自然環境にさらされ、時にレールの折損を引き起こすことがあるため、目視では確認できないレール内部の傷を早期に発見・処置するため、超音波による検査をします。

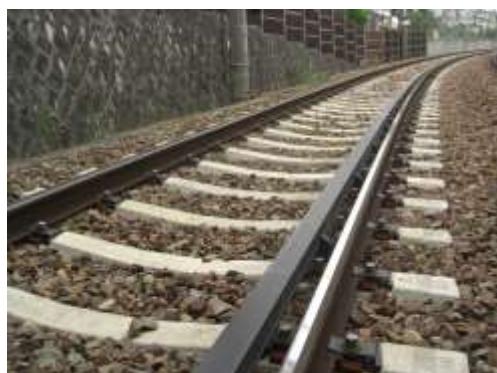
PCまくら木

作業名	内 容
まくら木交換	順次、レールの締結力の強いPCまくら木や橋梁合成まくら木を採用して、軌道強化と乗り心地の向上を図りました。2014年度も計画的に進めて参ります。

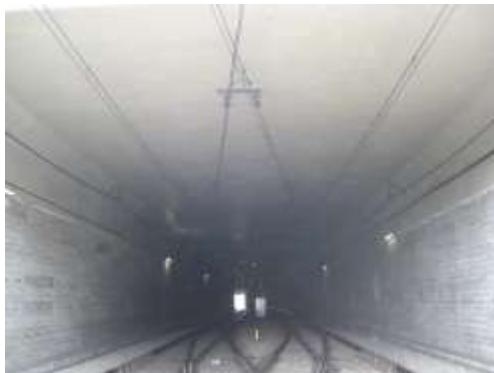
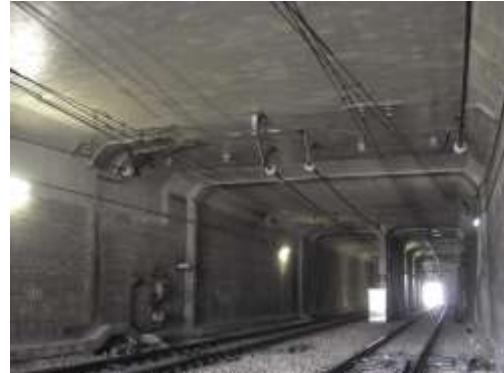
作業名	内 容
トンネル上部コンクリート補強工事	日生トンネルにおける、開削トンネル上床部のコンクリート劣化による剥落を未然に防ぐため、断面補強工事を 2012 年度より行っています。残る区間も 2014 年度以降順次実施し、安全性の向上に努めて参ります。

上部コンクリート補強工事中の日生トンネル内部

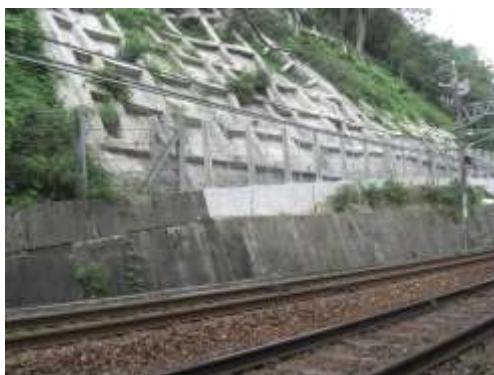
一の鳥居駅～畦野トンネル間下り線側

作業名	内 容
法面防護工事	近年の局地的な集中豪雨の発生状況を踏まえ、法面の補強や落石防護フェンス等の法面防護工事を行い、列車運行の更なる保安度向上を図りました。2013 年度は一の鳥居駅～畦野トンネル間下り線側、黒川駅～山上駅間等を実施しました。 2014 年度も調査結果を踏まえ計画的に進めて参ります。

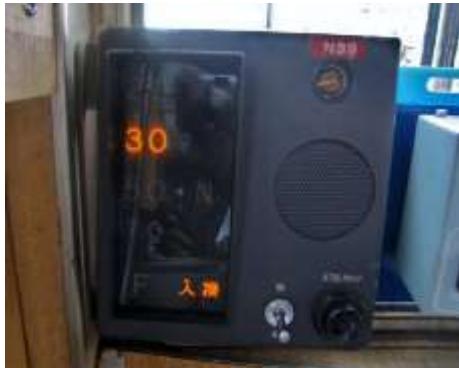
名 称	機 能
ATS装置	ATS装置は全線に設置しており、信号条件により連続的に列車の速度を制御します。（連続速度照査式）万が一、乗務員が信号の見間違いや錯覚等により運転操作を誤った場合、自動的に列車を停止または減速させます。

運転台のATS表示器
(制御速度等を表示)

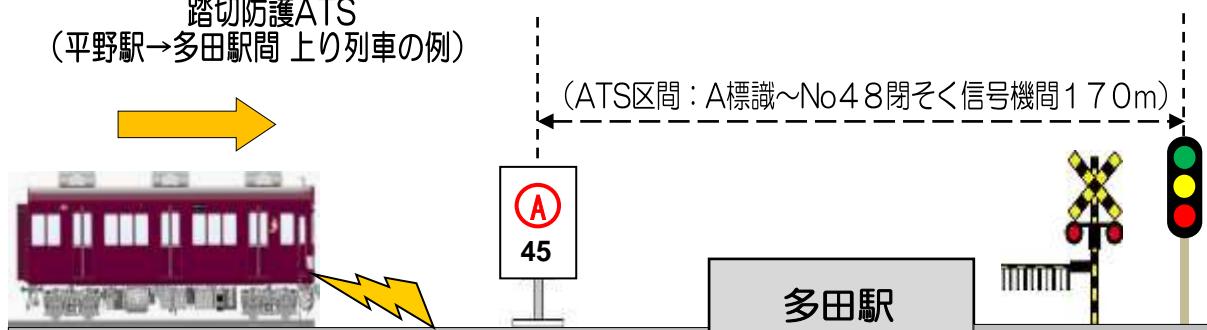
踏切防護ATS
(平野駅→多田駅間 上り列車の例)

名 称	機 能
踏切防護 ATS 下り勾配 ATS 分岐防護 ATS	<p>（踏切防護 ATS）万が一、列車が誤って駅を通過した場合でも、駅近辺の踏切道到達までに遮断動作が完了するよう、停車列車に対して ATS により速度制限を行います。【2013年度では、出在家第1～3、樋ノ口、平野の各踏切道に設置】</p> <p>（下り勾配 ATS）曲線区間において下り勾配による速度超過での進入を防止するため、曲線始端までに転覆することのない速度まで減速させます。【光風台駅～笹部駅間1箇所設置】</p> <p>（分岐 ATS）列車が速度超過で分岐区間に進入した場合、分岐区間始端までに転覆することのないよう ATS により速度を減速させます。【2013 年度では、川西能勢口、日生中央の各駅の分岐に設置】</p>

多田駅入駅時、乗務員はⒶ標識地点までに速度を45km/hに調節しますが、50km/hを超える速度で進入すると、自動的にATSブレーキが働きます。

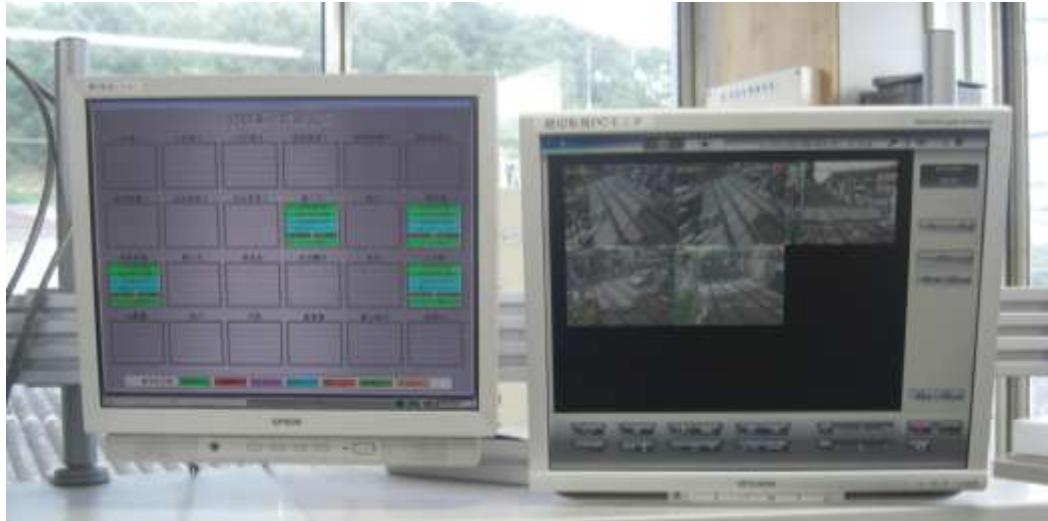
名 称	機 能
踏切集中監視装置 踏切監視モニター	運転指令所内には、踏切集中監視装置（踏切非常通報装置等の操作や障害物検知装置・遮断機未降下等の事象が発生した場合に警報が鳴動）と踏切監視モニターが設置され、踏切道の監視に努めています。（2013年度は、鳶の森踏切道に設置）

踏切集中監視装置

踏切監視モニター

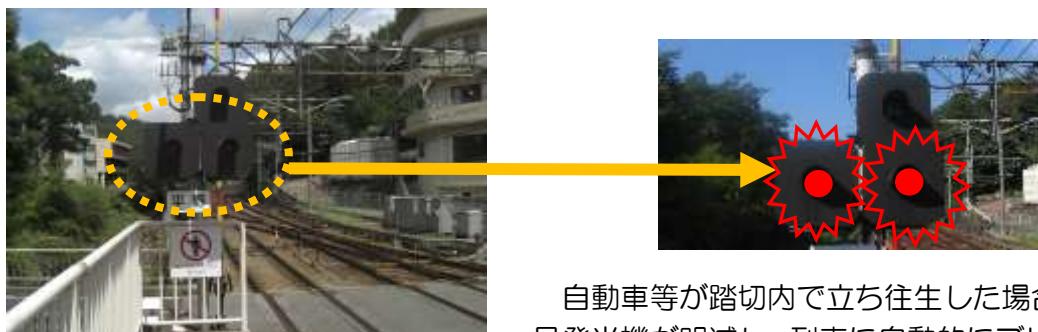
踏切障害物検知用
特殊信号発光機

名 称	機 能
踏切障害物検知装置	自動車が通行可能な全踏切道に設置してあり、踏切警報機が鳴動後、踏切道内で自動車等が立ち往生した場合、それを検知して自動的に特殊信号発光機を明滅させるとともに、ATS装置と連動して列車を自動的に停止させます。同装置には従来の光電方式や、レーザーレーダ式等があります。

自動車等が踏切内で立ち往生した場合、特殊信号発光機が明滅し、列車に自動的にブレーキが働くと共に、乗務員に異常を知らせます。
(動作イメージ)

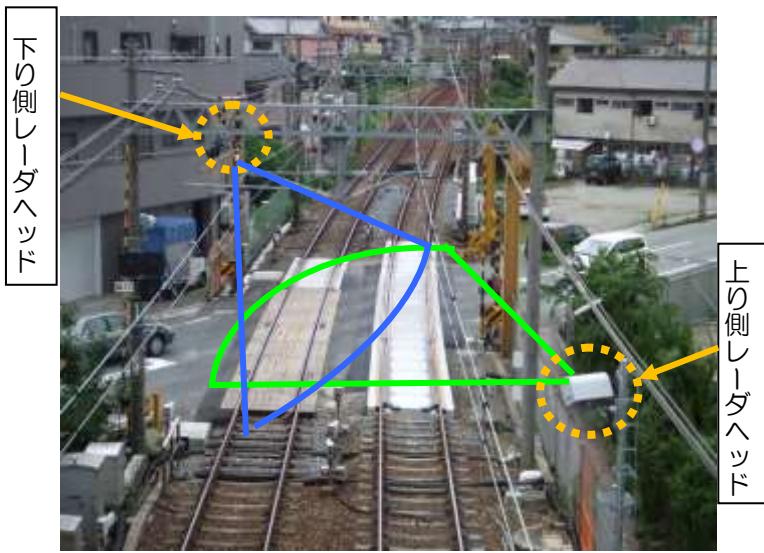
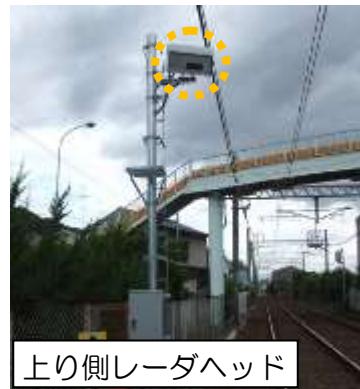
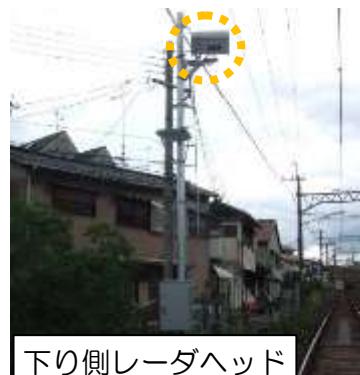
三次元レーザレーダ式踏切障害物検知装置

レーダヘッドから、踏切道全体にレーザ光線を照射し、踏切道内の物体からの反射光により、位置や速度・移動方向等の三次元データーを測定し、障害物を検知します。(2012年度、上平野踏切道に設置)

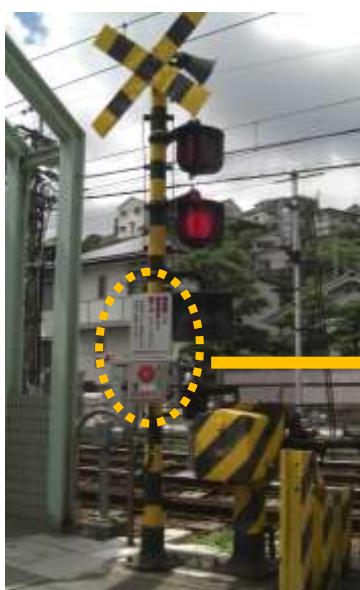
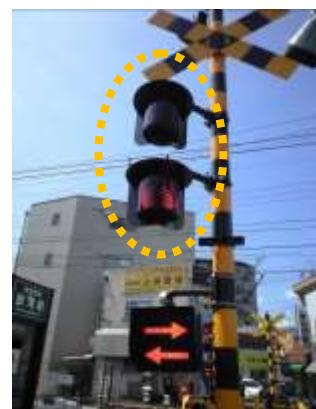
名 称	機 能
踏切非常通報装置	踏切道に設置してあり、踏切警報機が鳴動後、踏切道内で異常を発見した巡回係員や通行者が「非常ボタン」を押すと、特殊信号発光機が明滅すると共に、ATS装置と連動して列車を自動的に停止させます。2013年度は、鳩の森踏切道に設置しました。

全方向踏切警報灯

鳩の森踏切道 踏切非常通報装置

ドライバーや歩行者から視認性の高い「全方向踏切警報灯」を樋ノ口、鳩の森、吉田街道、上平野の各踏切道に設置しています。

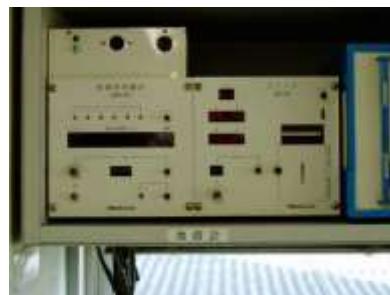
地震計

地震発生時には当社地震計（平野駅）で震度を計測し、震度に応じて運転規制を行います。また、気象庁から送信される「緊急地震速報」に基づき予測震度と到達時間の表示が行われ、震度4以上の予測になれば運行中の列車に列車無線で緊急停止するよう自動的に放送を行います。

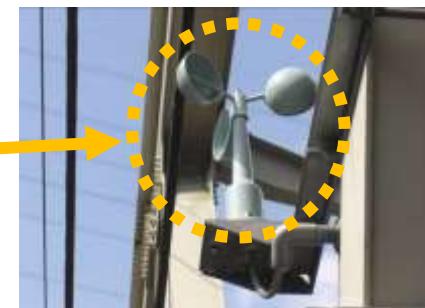
塩川橋梁に設置されている風速計

高架線（日生線）、橋梁（猪名川、塩川）の3箇所に風速計を設置し、風速を把握すると共に、風速が規制値を超えた場合は列車の運転規制を実施します。また添乗巡回で沿線樹木の状況を点検し、列車の運行に支障が出る恐れがある場所を発見した時は、樹木所有者にご協力いただき伐採を行っています。

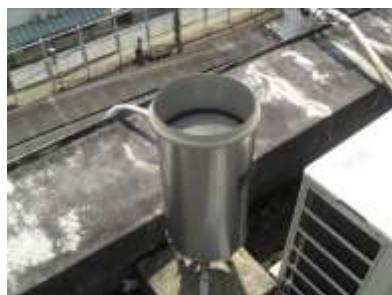
平野駅に設置されている雨量計

平野駅・山下駅・ケーブル山上駅に雨量計を設置し降雨量を把握すると共に、降雨量が規制値を超えた場合は、列車の運転規制及び線路警戒を実施します。

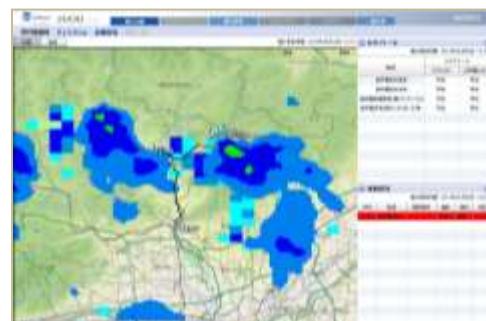
雨雲レーダー画面

また、2013年度から民間の気象情報会社の情報を活用し、近年の局地的な集中豪雨に備えています。
