**能勢電鉄**  
**2019 鉄道安全報告書**

この安全報告書は鉄道事業法第19条の4並びに当社の安全管理規程に基づき、2018年度の輸送の安全確保のための取り組みや、安全の状況についてまとめたものです。

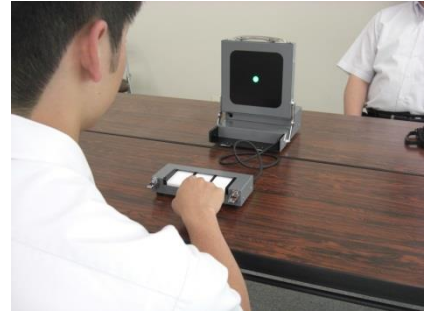
- ①列車の運転に直接関係する係員に対しては、定期的にクレペリン検査と反応速度検査を行い、資質の維持・管理に努めています。(鋼索線の運転手・乗務員に対してもクレペリン検査を定期的実施しています)

反応速度検査器による測定

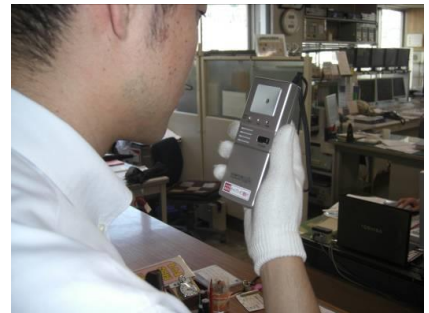
- ②輸送の安全確保の原点として、乗務員の出勤点呼時には心身の状態を確認するとともに、アルコール検知器による測定を実施しています。乗務終了後は上長に対し異常の有無の報告を行っています。

アルコール検知器による測定

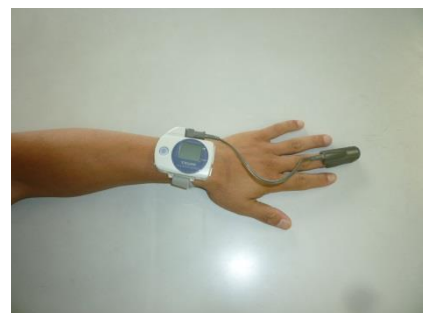
- ③全乗務員（鋼索運転手を含む）を対象に、定期的に睡眠時無呼吸症候群（SAS）の検査器具「パルスオキシメーター」による検査を実施し、徴候があった者に対して、二次検査としてより精度の高い『終夜睡眠ポリグラフィー』による再検査を実施しています。なお、異常があった者に対して、積極的に治療をすることを指導して資質管理を適正に行っています。

パルスオキシメーター装着による測定

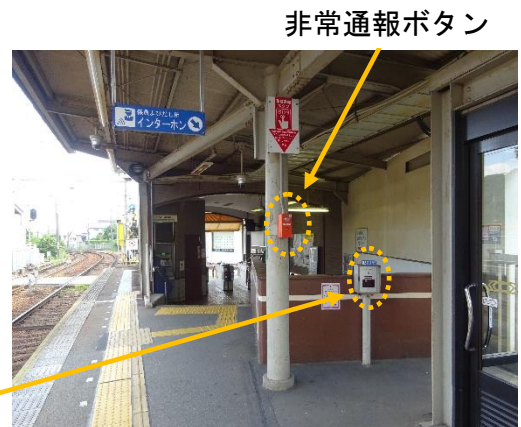
非常事態等発生時に、関係係員やお客様がホームに設置している非常通報ボタンを押下することにより、ブザー音が鳴動するとともに、アクシデントサインが明滅し、駅に進入（または進出）する列車の乗務員に異常を知らせます。

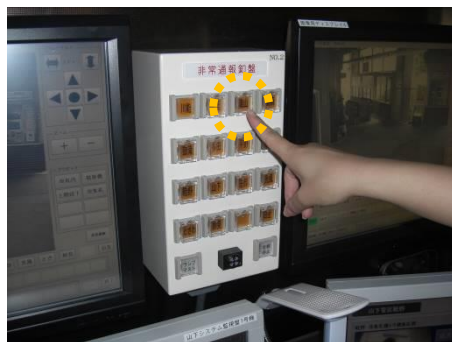
駅遠隔監視センター内にある各駅監視モニターでホームからの転落等異常を発見した場合、駅係員が該当する駅の非常通報ボタンを遠隔で動作させることができます。現地ではブザー音とアクシデントサインの明滅で、駅に進入（または進出）する列車の乗務員に異常を知らせます。

該当駅の非常通報ボタンを係員が押下

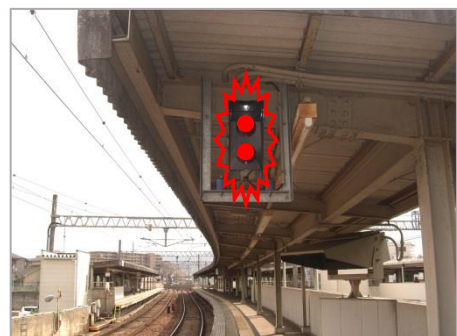
アクシデントサインが動作し、乗務員に知らせる（動作イメージ）

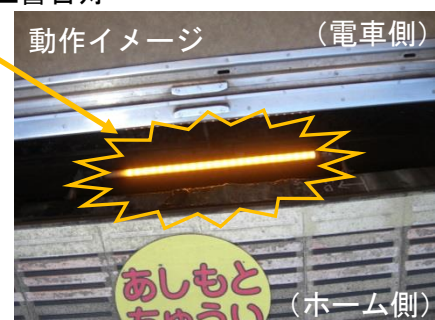
LED式転落防止警告灯

車両とホームの間隔が広い曲線ホームの乗降位置には、お客様に注意を促すLED式転落防止警告灯を設置しており、お客様の安全性向上を図っています。

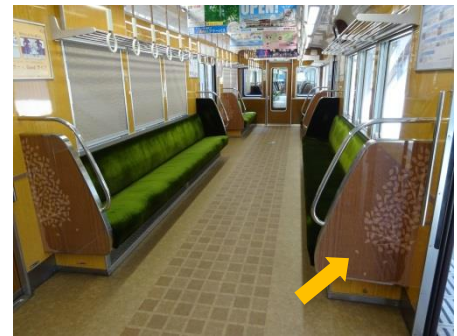
万が一の急ブレーキ時、お客様の倒れこみによる怪我などを防止するため、7200 系車両では座席端部の袖仕切りを大型化しました。

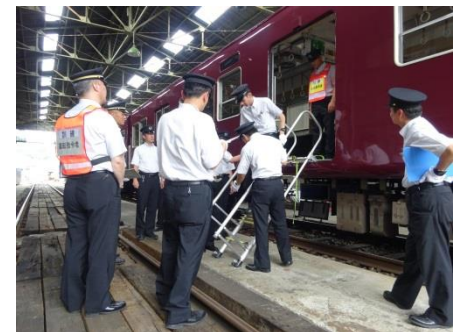
災害発生時、列車が駅間で停車した場合を想定し、お客様を車外に誘導するための非常脱出はしごを、5100 系、7200 系に搭載しています。

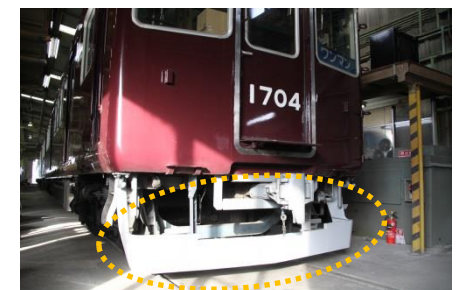
線路上の障害物を車体床下に巻き込んで、運転に支障をきたす事故を防止するための装置です。近年、増加傾向にある野生動物の軌道内侵入によるトラブルの軽減にも役立っています。

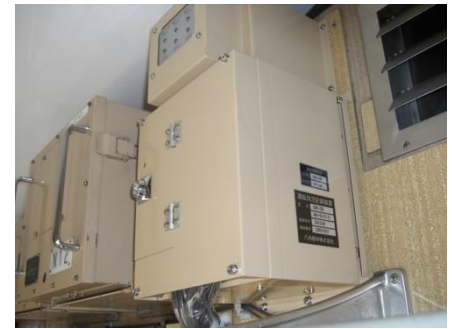
万一事故が発生した場合の原因究明や再発防止に役立てるため、列車の運行に関するデータ（時刻、速度、位置、制御、ブレーキ、A T S動作等）を記録します。

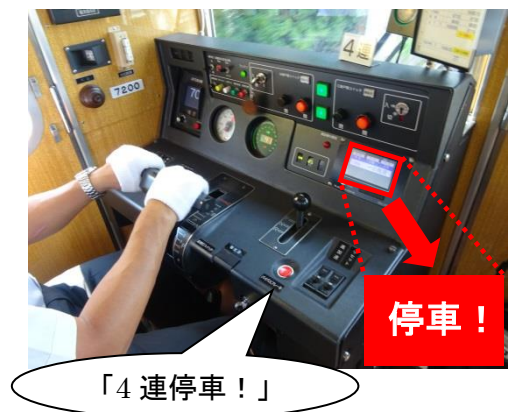
停車駅に近づくと表示器操作盤には「停車」の文字が表示され、スピーカーからは「4連停車…」の音声が流れることにより、乗務員の支援を行います（7200系に採用。1700系、3100系、5100系については、他方式の支援システムを設置しています）。

動作イメージ

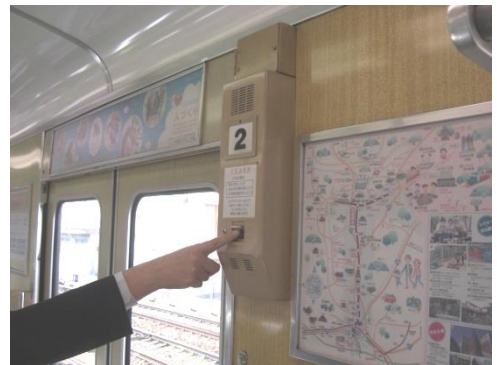
### ・ 1700系・3100系

スライドカバーを上げて、中の通報ボタンを押してください。

（各車中央付近に1箇所）

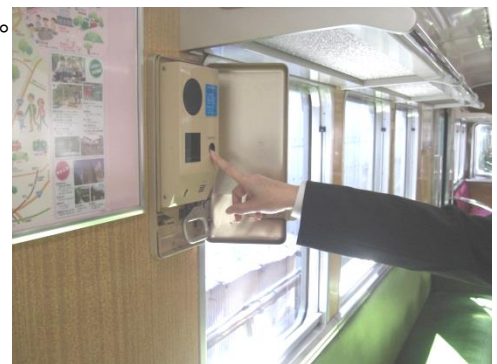
### ・ 5100系

蓋を開けて、中の通報ボタンを押してください。

（各車中央付近に2箇所）

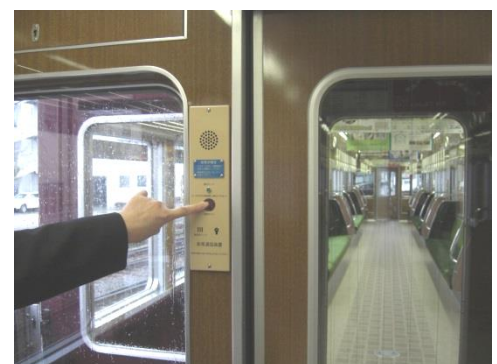
### ・ 7200系

通報ボタンを押してください。

（各車両端に1~2箇所）

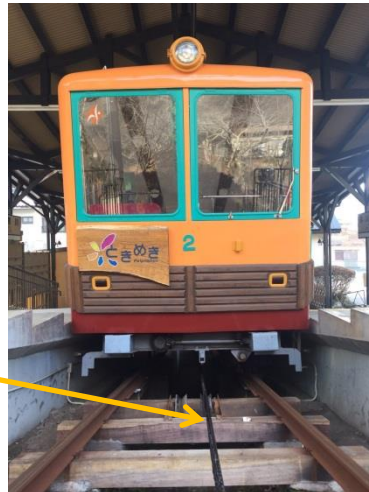
ケーブルカーは急勾配の線路を上り下りするため、車両に接続したロープを巻き上げて走行する仕組みとなっています。

ロープ

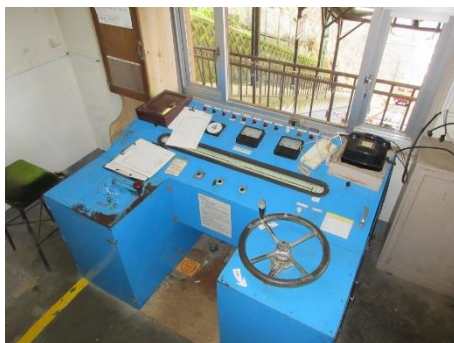
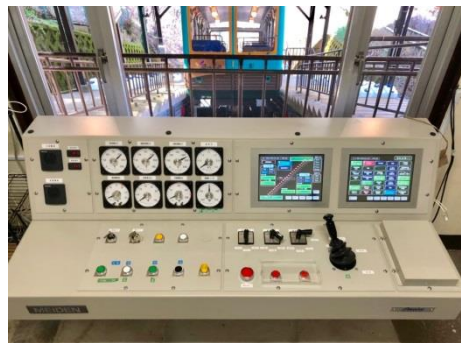
昭和 35 年の開業以来、運転手がケーブル山上駅（運転台）の巻き上げ装置を手動で操作してきましたが、2018 年度、老朽設備の更新と自動運転化を目的とした大規模リニューアル工事（制御装置、巻き上げ装置など）を実施しました。

旧運転台

新運転台

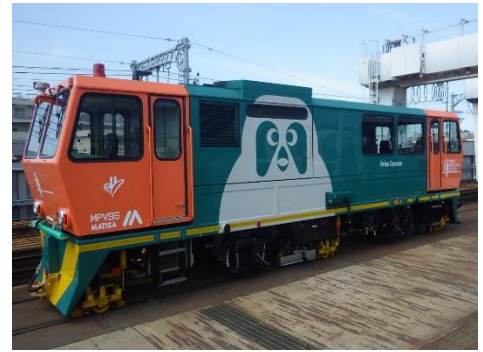
軌道検測車

保線係員は線路を常に安全な状態に保つため、徒歩や列車添乗などによる点検・確認、保守作業を計画的に行っています。また、日中の作業のほか、夜間作業においても路盤の整備や改良工事などを実施しています。

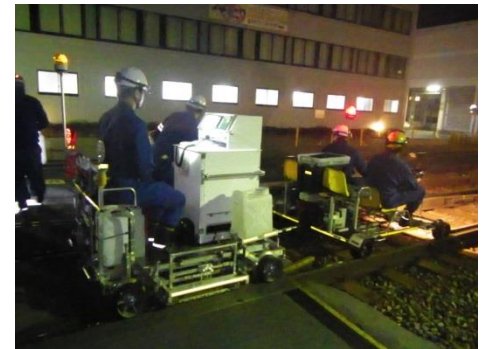
列車運行の繰り返しや自然環境にさらされることで、時にレールの折損を引き起こすことがあります。そこで、目視では確認できないレール内部の傷を早期に発見・処置するため、超音波による検査を行っています。

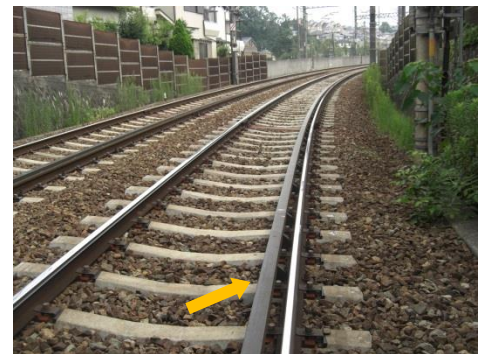
曲線での脱線事故を防止するため、従来より、半径 200m未満の全ての曲線に脱線防止ガードを整備し、安全性の向上を図っています。

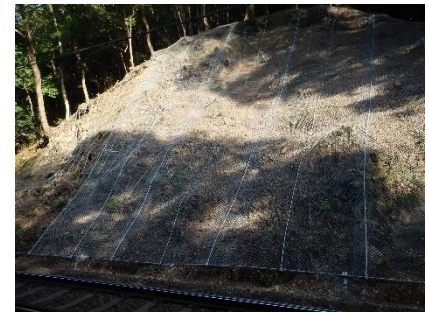
工事前

同じく近年の局地的な集中豪雨の発生状況を踏まえ、法面の補強や落石防護柵などの法面防護工事を行い、列車運行の更なる保安度向上を図っています。2018年度は光風台～ときわ台駅間と、鋼索線の黒川～山上駅間において、法面防護工事を行いました。

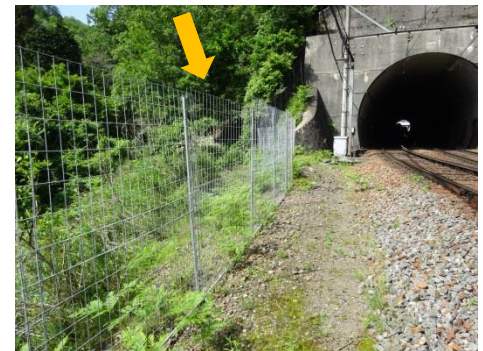
軌道内への野生動物侵入によるトラブルを防ぐため金網ネットを設置し、列車運行の安全確保を図っています。2018年度は笹部～ときわ台駅間において設置しました。

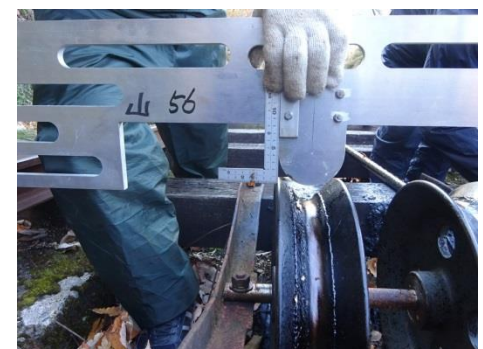
ゲージを用いた滑車位置測定

鋼索線の車両はロープによって巻き上げ・巻き下ろしを行っていますが、このロープを支え、正しい方向に導くのが線路上に設置された「滑車」です。

改定した滑車に関する管理方法・測定マニュアルを基に、更なる安全性の向上に努めています。

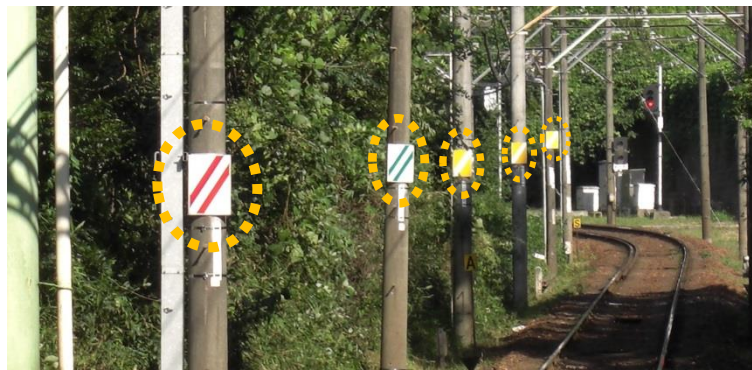
電車のモーターに使用する 1500V の電気は、複数の変電所から架線に送電され、それぞれの区間に電力を安定供給しています。その区間の末端は架線同士が交わらないように空隙により絶縁しており、各変電所から送電された電気を区分しています。

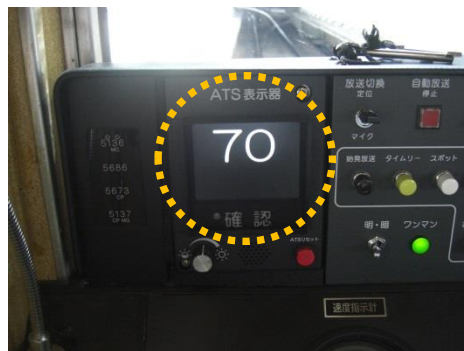
運転台の A T S 表示器  
(制御速度等を表示)

A T S 装置は全線に設置しており、信号条件により連続的に列車の速度を制御します (連続速度照査式)。万が一、乗務員が信号の見間違いや錯覚などにより運転操作を誤った場合、自動的に列車を停止または減速させます。

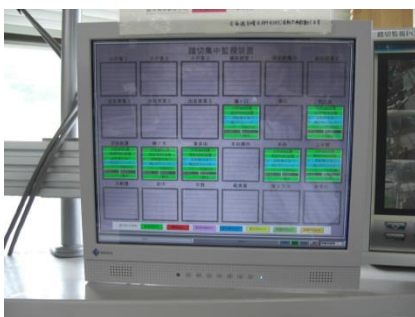
踏切集中監視装置

運転指令所内に設置した踏切集中監視装置と、踏切監視カメラから送信される画像を確認できる踏切監視モニターにより、踏切の監視を行っています。

踏切非常通報装置等の操作や、障害物検知装置の動作、遮断機未降下等の事象が発生した場合に警報が鳴動。

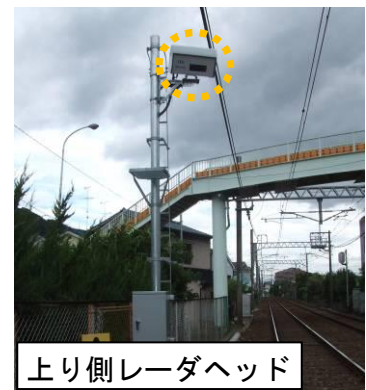
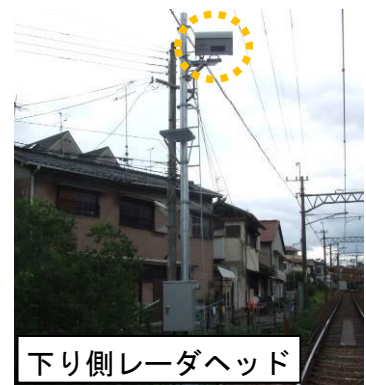
絹延橋～滝山駅間 樋ノ口踏切 (写真はイメージです)

### 三次元レーザレーダ式踏切障害物検知装置

レーダヘッドから、踏切全体にレーザ光線を照射し、踏切内の物体からの反射光により、位置や速度・移動方向等の三次元データを測定し、障害物を検知します。

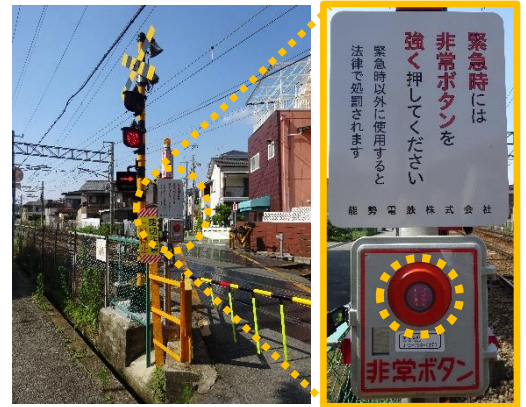
出在家第1踏切道の踏切非常通報装置

踏切に設置しており、踏切警報機が鳴動後、踏切内で異常を発見した巡回係員や通行者が「非常ボタン」を押すと、特殊信号発光機が明滅するとともに、ATS装置と連動して列車にブレーキがかかります。2018年度は小戸第1・出在家第1踏切道に設置しました。

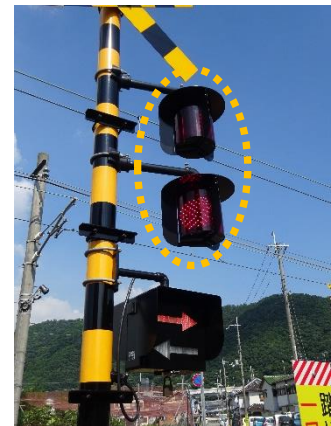
出在家第2踏切道

踏切に設置している閃光灯をLED化および全方向化または両面化することで、従来よりも視認性を高めています。2018年度は出在家第2踏切道を改良しました。

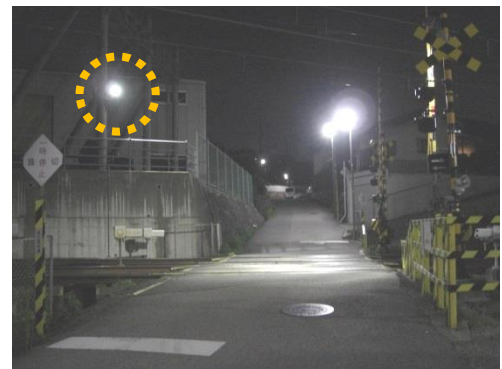
谷川踏切道（多田～平野駅間）

乗務員の踏切内の視認性の向上および、車両や歩行者が安全に横断出来るように踏切への照明灯の設置を順次進めています。

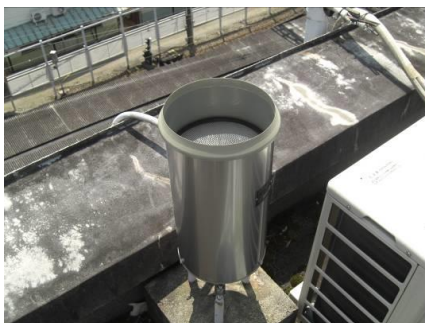
平野駅に設置されている雨量計

平野駅、山下駅、ケーブル山上駅に雨量計を設置し降雨量を把握するとともに、降雨量が規制値を超えた場合は、列車の運転規制および線路警戒を実施します。

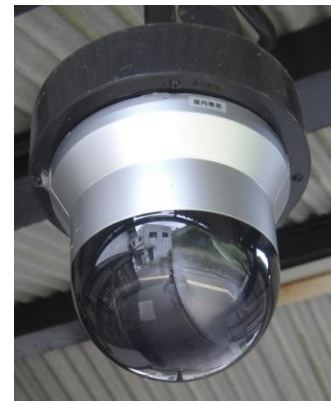
防犯およびテロ対策の一環として、ホームや改札口などに録画機能付遠隔監視カメラを設置しています。このカメラは首振り・ズーム機能を有し広範囲を監視でき、事故やトラブルの際にも現地の状況を即座に確認できるようにしています。

トイレ周辺や地下道、スロープなど、死角になりやすい場所にも遠隔監視カメラを設置しています。

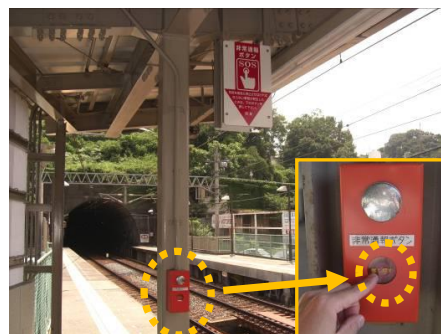
全駅に設置している非常通報ボタン

また、他社線において線路内への転落や、列車への接触事故が発生しています。万が一、ホーム上で列車を緊急に止める必要がある時は、ためらわずに「非常通報ボタン」を押してください。
